# Infrarothheizung zur Vermeidung von Schimmelpilzbildung

## Wirtschaftliche und dauerhafte Lösung zur Temperierung kritischer Außenwandbereiche mit sensorgesteuerter Infrarothheizung

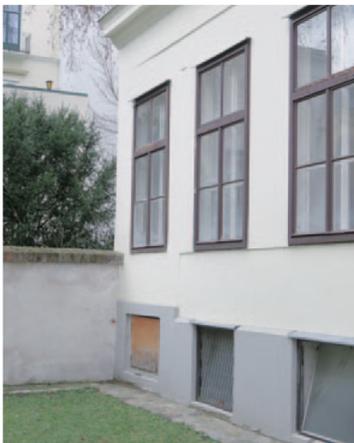
Abb. 1: Erdgeschoßwohnung an der Grundstücksgrenze ohne Nachbarbebauung an der Feuermauer

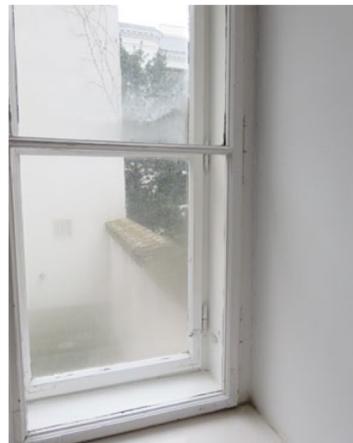
Abb. 2: Kondensatbildung an den Scheiben als Indiz für hohe Raumluftfeuchte

Die Auswertung der ersten Messdaten des Raumklima-Monitorings hat eine erhöhte – über der Norm liegende – Feuchte der Innenraumluft aufgezeigt. Aufgrund des Zusammenspiels mehrerer ungünstiger Bedingungen – Wärmebrücke, ungünstige Möblierung, erhöhte Raumluftfeuchte aus der Raumnutzung und die mangelhaft durchgeführte Schimmelpilzsanierung – wurde als ergänzende Maßnahme zur Vermeidung kritischer Raumluftfeuchte und somit zur Verminderung des Risikos der Schimmelpilzbildung eine feuchtegesteuerte, nutzerunabhängige Lüftungsanlage mit Wärmerückgewinnung empfohlen.

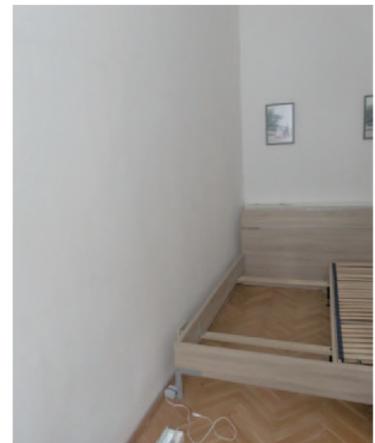
- mangelnder Wärmeschutz aufgrund der geplanten, aber nicht ausgeführten Wärmedämmung
- die geometrische Wärmebrücke durch einbindende Bauteile (Boden und Innenwand)
- ungünstige Möblierung

Abb. 3: Kritische Bereiche in der Ecke, der einbindenden Innenwand und entlang der Sockelleiste

Zur Beseitigung der Schadursachen wurde – da eine Außendämmung nicht möglich war – die fachgerechte Planung und Ausführung einer Innendämmung an Feuermauer und einbindender Innenwand oder alternativ die Erhöhung der Oberflächentemperatur in den kritischen Bereichen durch Beheizung empfohlen.

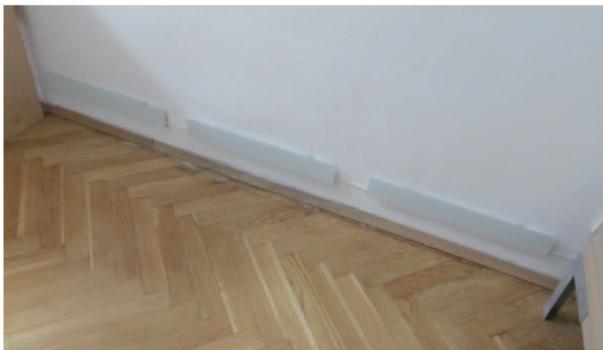
Abb. 4: Infrarotheizelemente zur Temperierung kritischer Bereiche der Feuermauer

Die Entscheidung des Auftraggebers fiel auf eine elektrische Beheizung der kritischen Bereiche durch 6 Infrarot-Heizelemente (Modellbezeichnung EGS-WHI-GL der österreichischen Firma ELIAS, Abmessungen 52 x 76 x 1,6 cm) mit einer Nennleistung der Heizelemente von je 45 Watt. Die Regelung wurde mit Komponenten der Firma EATON realisiert. Zur Qualitätssicherung und Optimierung der Betriebszustände wurde vom IBO ein Bauteil- und Raumklima-Monitoring installiert.

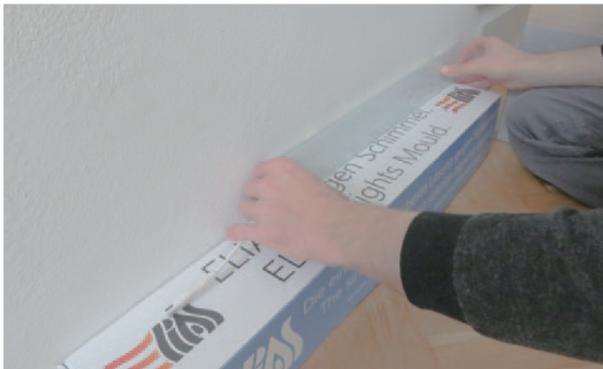
Abb. 5: Anbringen der Heizelemente

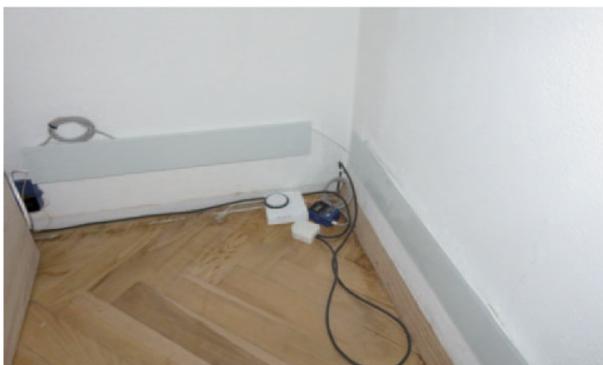
Abb. 6: Heizelemente an der Feuermauer und der einbindenden Innenwand im Bereich der Ecke hinter dem Bett; Mess-System zur Steuerung und Qualitätssicherung

Das Infrarotheizsystem wird durch einen Sensor an der Wandoberfläche ein- und ausgeschaltet. Die Grenzwerte wurden so eingerichtet, dass zum einen Schimmelpilzwachstum an den Oberflächen ausgeschlossen, zum anderen die benötigte Energie zur Temperierung möglichst gering gehalten werden kann.

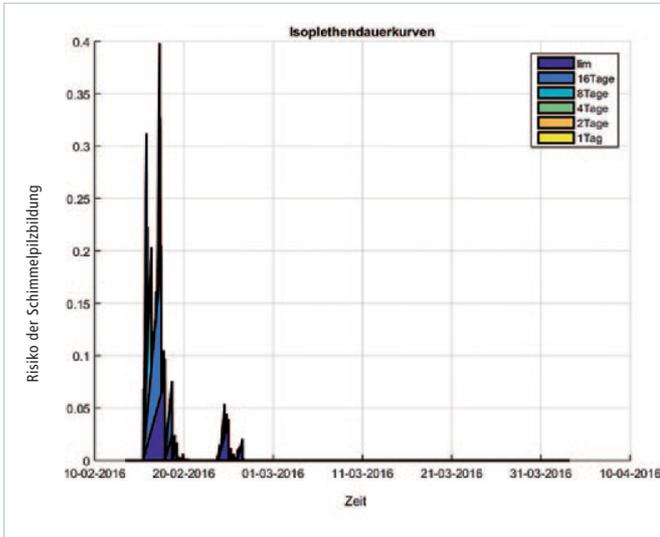
Die messtechnische Begleitung zeigte, dass es in den zuvor betroffenen Bereichen zu keiner erneuten Schimmelpilzbildung kommt. Das begleitende Monitoring erlaubt es, die Betriebszustände an die tatsächlichen Raumklimabedingungen weiter anzupassen und so den Energiebedarf für den Betrieb des Infrarotheizsystems auf ein Minimum zu reduzieren.

Abb. 7: Auszug aus der Auswertung der Messergebnisse des Bauteilmonitoring, durch die Beheizung wird die Dauer kritischer Zustände so weit reduziert dass kein Schimmelpilzwachstum möglich ist (Risiko < 1)
