Claudia von Laar, Ramona Dargert

Hölzerne Aussichtstürme in Mecklenburg

Zustandserfassung und Instandsetzungsmaßnahmen

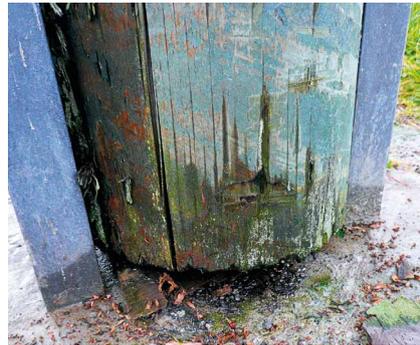
Abb. 9: Stützenfuß durchnässt und mit zu geringem Abstand zum Boden

Fast alle Stützenfüße befinden sich im Spritzwasserbereich, meist nur wenige Zentimeter über der Geländeoberfläche. Über den Regen gelangen auch Schmutzpartikel vom

Boden auf das Holz. Die Stützenfüße waren sichtbar feucht und je nach Beschaffenheit der Geländeoberfläche auch verdreht. Dadurch bleibt die Feuchtigkeit in den Holzbauteilen noch länger erhalten (Abb. 9 und 10) und bildet einen geeigneten Nährboden für holzerstörende Pilze.

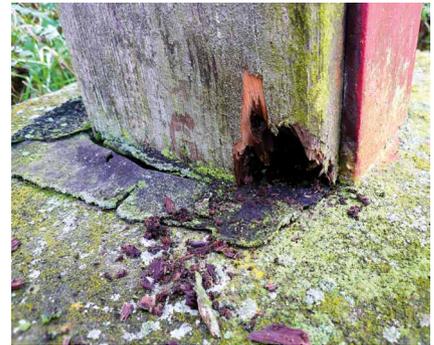
Abb. 10: Stützenfuß durch Braunfäule geschädigt (wasserstauende Konstruktion)

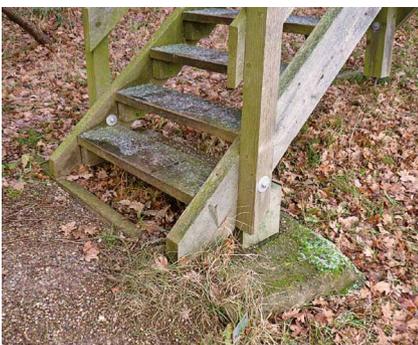
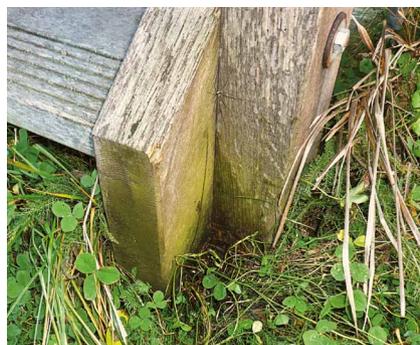
Eine große Schwachstelle der meisten Türme sind die Treppenkonstruktionen. Bei elf von 16 Türmen befinden sich die Treppen außerhalb der Turmkonstruktionen und sind stärker durch Niederschlag belastet. Die Füße der Treppenwangen und die untersten Geländerpfosten stehen häufig direkt auf dem Erdreich bzw. auf den Fundamenten. Infolge dessen waren sie durchnässt und braunfaul (Abb. 11). Bei acht Türmen liegen die Trittstufen auf Holzknaggen, die an den Wangen befestigt sind. Die Hölzer sind nicht luftumspült, sondern hier liegt Holz

Abb. 11 a + b: Die Treppenwange und der unterste Geländerpfosten stehen direkt auf den Fundamenten (a) oder dem Erdreich (b) auf.

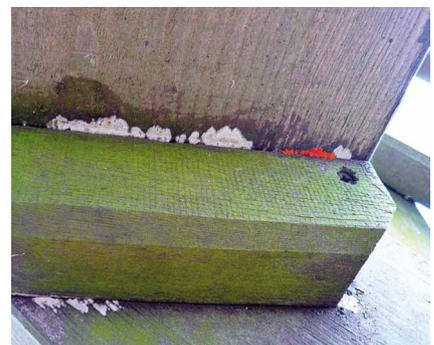
Abb. 12: Die Feuchteanreicherung in der Fuge zwischen Knagge und Bohle begünstigt den Befall durch holzerstörende Pilze.

auf Holz, bei dem sich in den Kapillarfugen Feuchtigkeit ansammelt. Dadurch sind viele von ihnen bereits stark geschädigt (Abb. 12).

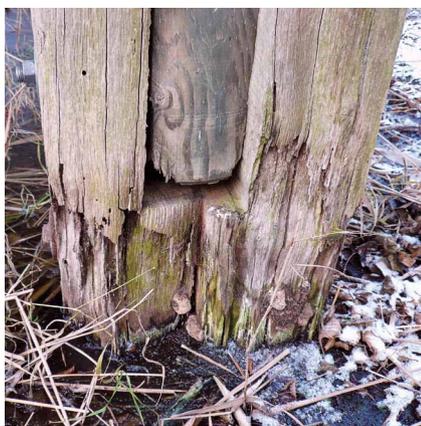
Abb. 13: Die Eichenpfähle der Gründung am Beobachtungsstand standen zum Untersuchungszeitraum im Wasser, in der Wasser-Luft-Zone befanden sich Fruchtkörper des Eichenwirlings.

eine relativ gute natürliche Dauerhaftigkeit und sind somit für den Einsatz im Außenbereich geeignet. Aber auch Eichenholz ist in Erd- und Wasserkontakt (z.B. bei Gründungen) nicht ausreichend dauerhaft, hier am Beispiel eines Stützenfußes, der durch Pilzbefall zerstört ist (Abb.13).

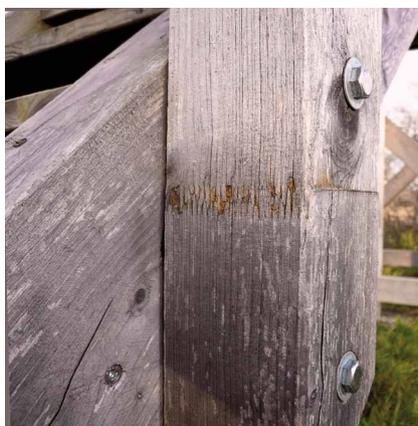
Abb. 14: Braunfäule an einer Keilzinkenverbindung

Entgegen den normativen Bestimmungen (DIN 1052 [13]) wurde bei drei Türmen keilgezinktes Konstruktionsvollholz verwendet. An solchen keilgezinkten Verbindungsstellen sind bereits nach nur zwei Jahren Standzeit erste Schäden vorhanden (Abb. 14).

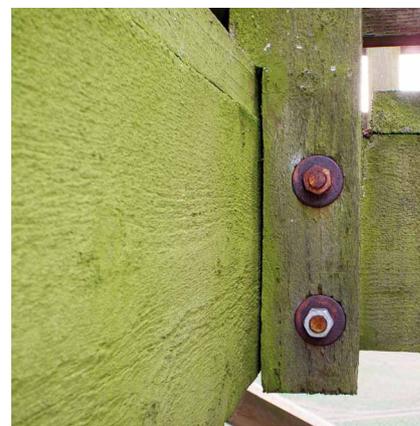
Abb. 15: Rostige Bolzenverbindungen und mit Algen bewachsene Holzteile

Auch viele Bolzenverbindungen waren stark mit Rost belegt. Besonders auf den Unterlegscheiben und den Muttern war die Zinkschicht beschädigt, ebenso die Schnittstellen, an denen Bolzen gekürzt wurden. Rostschutzanstriche wurden nur sehr selten aufgebracht (Abb. 15).

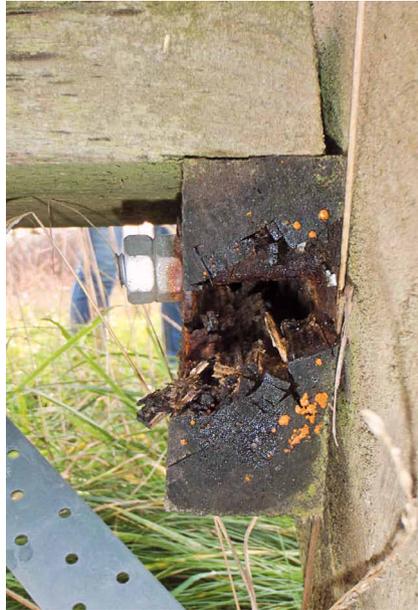
Obwohl die Gallertränen zu den weniger beachteten holzerstörenden Pilzen an bewittertem Holz zählen, zeigen die erhobenen Befunde, dass sie zu massiven Schäden führen und trotz ihrer geringen Größe eine erhebliche Holzabbaurate besitzen (Abb. 16).

Abb. 16: Gallertränen haben die durchfeuchtete Knagge zerstört.

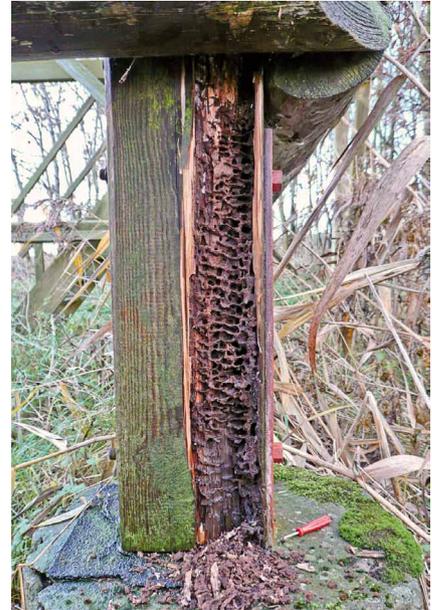
Ein Befall durch Insekten war an den untersuchten Türmen selten und bis auf eine Ausnahme bereits erloschen. An zwei Türmen wurden leichte Schädigungen durch Frischholzinsekten festgestellt. Nur an einer Stütze befanden sich frische Ausfluglöcher eines Bockkäfers. Zudem konnte eine massive Schädigung einer Stütze durch Ameisen festgestellt werden (Abb. 17).

Abb. 17: Ameisenschaden an einer Stütze
