# Modernisierung auf Ebene der Nutzungseinheit

## Maßnahmen und Musterlösungen

In diesem 2. Teil der 3-teiligen Beitragsreihe zur GründerzeitToolbox wird die im Forschungsprojekt durchgeführte Umsetzung einer 2-lagigen Innendämmung in Kombination mit Fenster-Modernisierung durch Wiener-Komfort-Fenster sowie einer neuen Heizung und kontrollierter Wohnraumlüftung beschrieben (Teil 1 erschienen im IBO-magazin 4/14). Durch die o.a. Sanierungsmaßnahmen konnte im Testraum ein HWB Testraum 23,7 kWh/m<sup>2</sup>a erreicht werden!

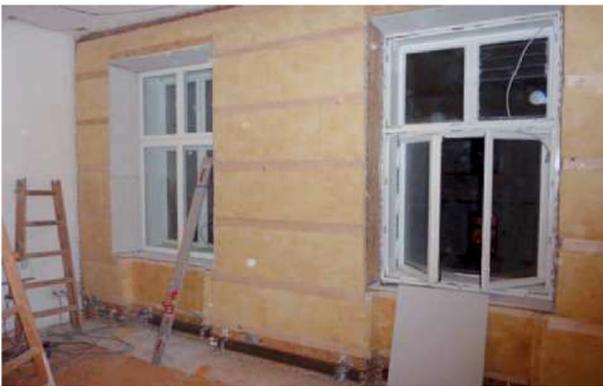
Abb. 1: Fertigstellung Mineralwolle-Dämmung der Installationsebene

Die prototypische Umsetzung erfolgt in einem nach Norden orientierten Raum mit einer Wohnnutzfläche von ca. 25 m<sup>2</sup> und zwei Fensterachsen. Für die Innendämmung wurde ein System mit sehr hohem Dämmstandard, in Vergleich zu konventionellen Dämmstärken von 5,0 bis 8,0 cm, gewählt und damit ein  $U_w$  neu von 0,196 W/m<sup>2</sup>K erreicht. Die 13 cm starke Innendämmung wird in 2 Lagen aufgebracht. Die 1. Lage besteht aus einer 8,0 cm Mineralwolldämmung-Premium,  $\lambda$  0,032 W/mK, zwischen 5/8 Staffeln und 1,5 cm OSB 4 Platten (Dampfbremse), die 2. Lage – Installationsebene mit 5 cm Mineralwolldämmung-Premium,  $\lambda$  0,032 W/mK (Abbildung 1) zwischen 5/5 Staffeln und 1,0 cm Gipsfaserplatte (Abbildung 2).

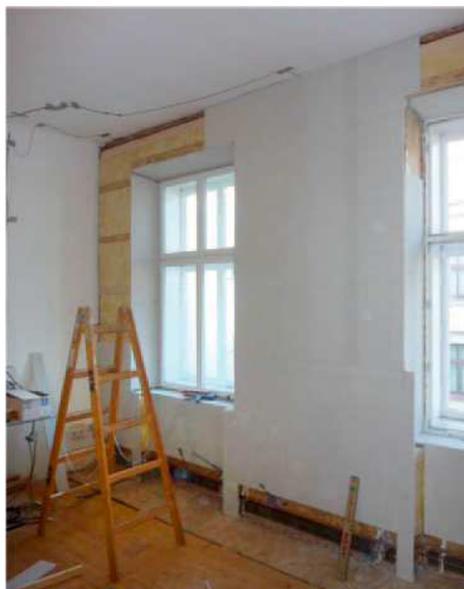
Abb. 2: Beplankung der Installationsebene

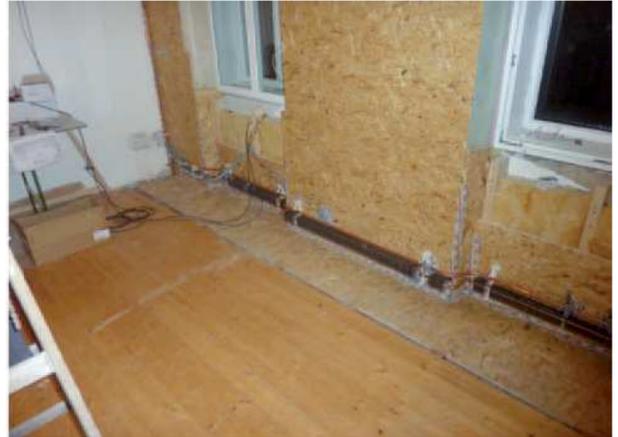
Abb. 3: Ausführung Heizleiste

Die bestehenden Radiatoren unter den Fenstern wurden abgebrochen und durch ein ca. 4,5 m langes, in den neuen Wandaufbau integriertes Heizleistenelement (Abbildung 3 und Abbildung 4) ersetzt. Der Heizungsrücklauf kann wahlweise auf der Höhe des Heizelementes geführt werden, oder seitlich entlang der einbindenden Zwischenwände und an der Deckenunterseite zur Erwärmung der Wand- und Deckenrisen. Eine weitere Variante der Heizung stellt die Ausbildung eines Hypokaustums (Warmluftheizung) im mittleren Mauerabschnitt zwischen den Fenstern dar. Der Luftaustritt der beheizten Luft in Deckennähe soll eine gezielte Erwärmung des Deckenbereichs gewährleisten und wird messtechnisch untersucht.

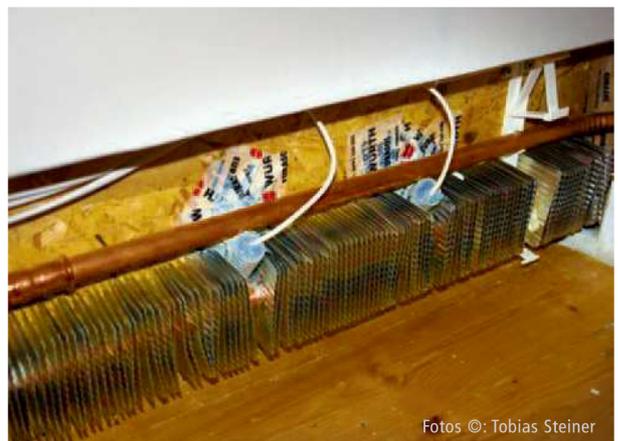
Abbildung 4: Heizleiste, Durchführung der Kabel der Balkenkopfheizung durch die Dampfbremsebene

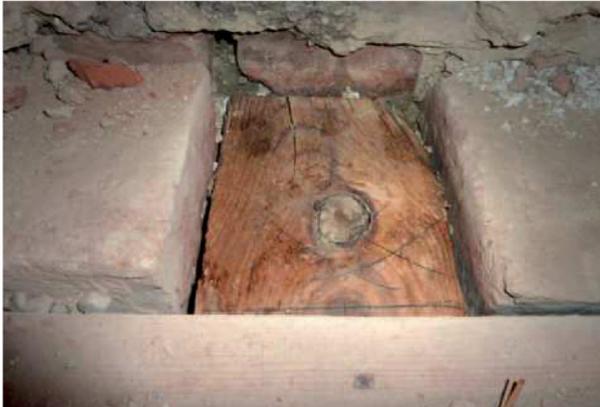
Abb. 5: im Zuge der Sanierungsarbeiten freigelegter Balkenkopf

Die Balkenköpfe wurden freigelegt und begutachtet. Zur Erhöhung der Bauteilsicherheit wird im Rahmen des Forschungsprojekts ein System zur temporären indirekten Beheizung der Balkenköpfe (Abbildung 5) untersucht, bei dem links und rechts der Balkenköpfe in das Ziegelmauerwerk Elektroheizstäbe eingebracht wurden. Der Fußboden wird auf 60 cm Breite mittels OSB-Platte luftdicht wieder verschlossen. Zur Abschätzung des Einflusses der Balkenkopfheizung wurden stationär 3D-Wärmebrückenberechnungen für ausgewählte Positionen und Leistungen durchgeführt (Abbildung 6). Zurzeit laufen 3D-Berechnungen zur Beurteilung der Wirksamkeit der Balkenkopfheizung im Zeitverlauf. Betriebszustände der Heizung können so optimiert und kritische Zustände im Bauteil – welche zu Schimmelpilzbildung und Holzverrottung und in weiterer Folge zu gesundheitlichen und statischen Problemen führen – ausgeschlossen werden.

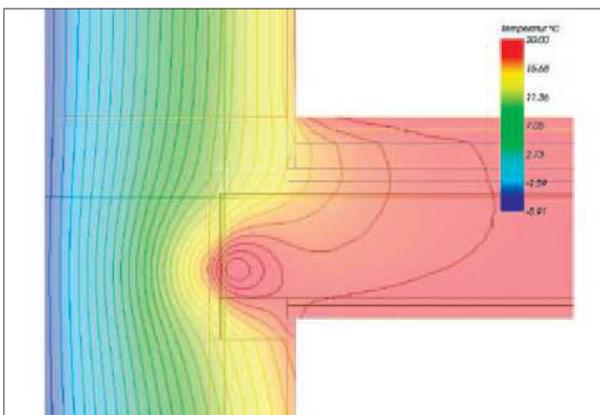
Abb. 6: Lage der Heizstäbe der elektrischen Balkenkopfheizung seitlich des Balkens im Bereich des Balkenkopfes, 3D-Berechnung (ohne Innendämmung), Darstellung des 2D Isothermen-Verlaufs mit Softwarepaket Antherm.

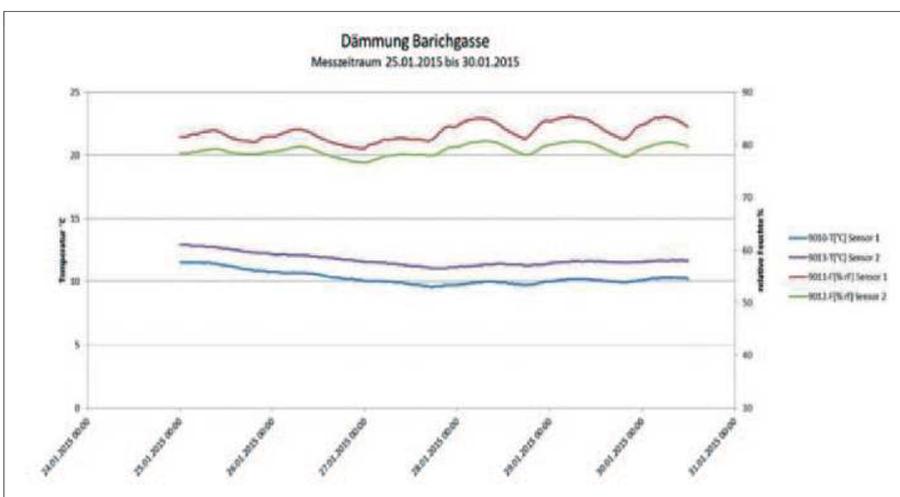
Abb. 7: Darstellung der Messdaten, Sensoren zwischen Dämmung und Bestandsmauerwerk, Messzeitraum 25.1. bis 30.1.2015

Die Auswertung der ersten Messdaten (Abbildung 7) bestätigt die Ergebnisse der Berechnung, dass es in den untersuchten Bereichen der Konstruktion nicht zu Schimmelpilzbildung (Abbildung 9 und Abbildung 10) und Holzverrottung kommt (Abbildung 8).

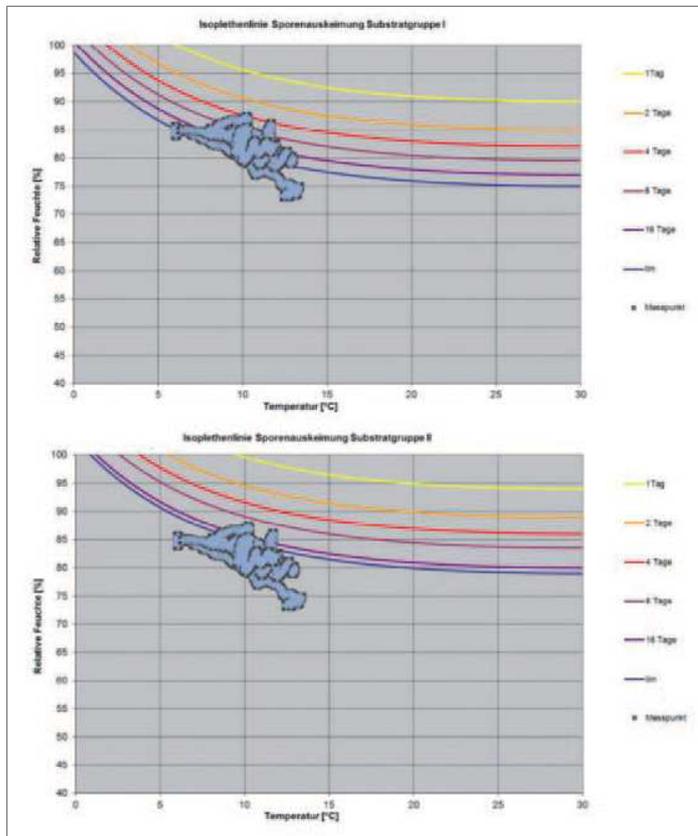
Abb. 9: Beurteilung des Risikos für Schimmelpilzbildung – Sensor 1 Dämmung/Bestandsmauerwerk, Isoplethenlinie Sporenauskeimung Substratgruppe I und II; Messzeitraum 23.12.2014 bis 30.01.2015
